Lugt gennemgang af Damhusåen Renseanlæg

FORCE Technology

20. august 2024

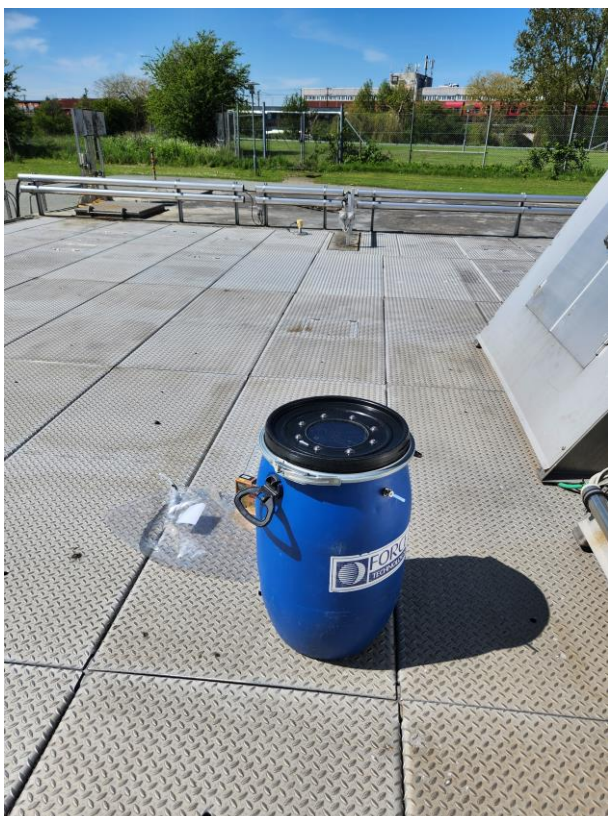
Der blev ikke fundet væsentlige lugtkilder ved pumpehusene nord for renseanlægget. Den første væsentlige lugtkilde, der blev observeret, var fra området med indløb til anlægget (Figur 2 samt markeret med "1" på kortet i Figur 1). Her var en tydelig lugt af spildevand når man stod på metalpladerne, der ligger ovenpå indløbet. Lugten blev dog hurtig meget svagere når man bevægede sig længere væk nedvinds fra indløbet og lugten kunne kun meget svagt anes 80 og 120 m nedvinds fra indløbet (før og efter åen vest for anlægget)

Figur 2. Metalplader over indløb samt lugttønde til prøvetagning.

På baggrund af ovenstående observationer blev det valgt at tage lugtprøver ved indløbet (se Figur 2) samt to steder ved området med primære tanke:

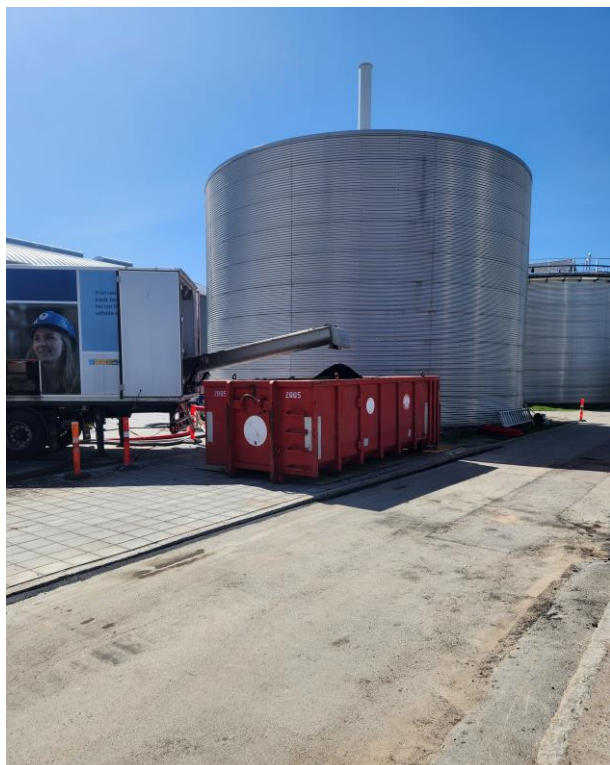
Ved området hvor slammet bliver håndteret var der nogle funktioner der midlertidigt ikke kørte som normalt. Der stod derfor slam i en åben container (Figur 3 samt markeret med "4" på kortet i Figur 1). Dette lugtede kraftigt når man stod umiddelbart nedvinds fra containeren, men lugten aftog relativt hurtigt og var stort set væk inden den blev spredt ud fra området med slambehandling.

Figur 3. Midlertidig container med lugtende indhold.

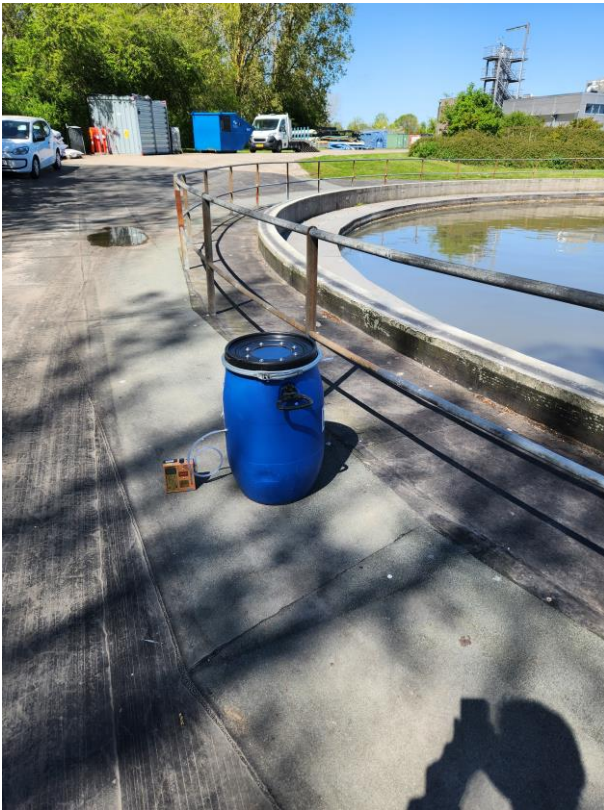
- 1) nær skel, nedvinds fra området med primære tanke (se Figur 4)
- 2) Direkte i udluftningsrør fra rørføringerne ved primære tanke (se Figur 5)

Figur 4. Lugtprøvetagning nedvinds fra området med primære tanke.

Målested	Lugtmåling (LE/m ³)
Indløb	231
Nedvinds primære tanke	17
Udluftningsrør primære tanke	7303

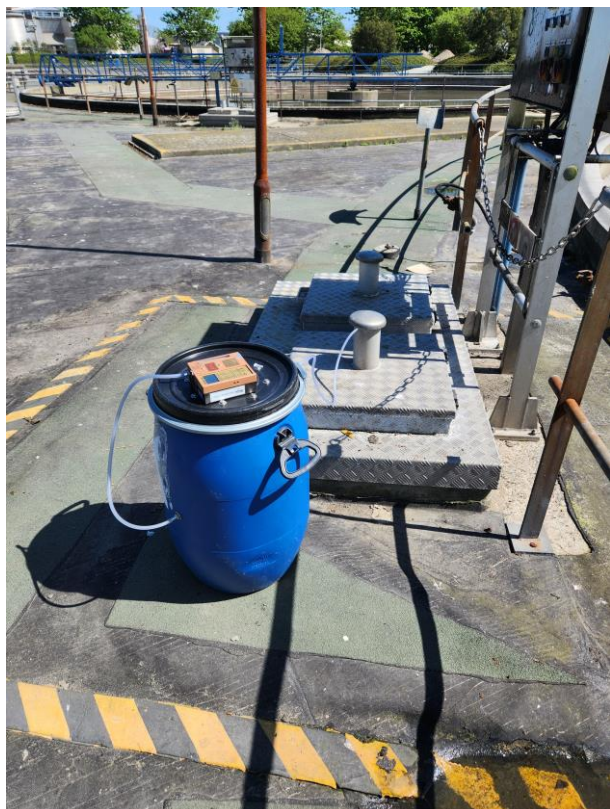
Figur 5. Lugtprøvetagning i udluftningsrør fra rørføringerne ved primære tanke.

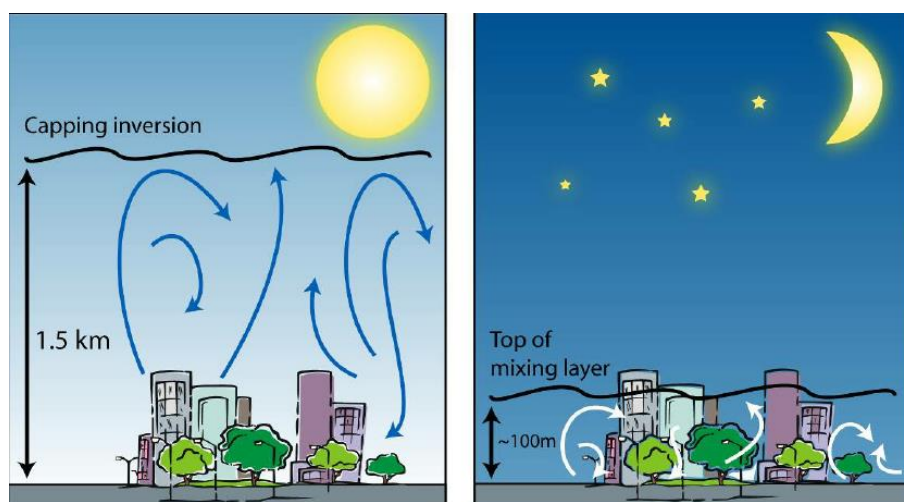
Målingerne og observationerne blev foretaget på en relativ varm og vindstille dag, da spildevandsrensning netop kan udsende lugt i sådanne situationer. Dog vil solen varme luften ved jorden, som vil stige op og dermed fortynde lugten relativt hurtigere end på en dag uden sol. En solrig dag er derfor god til at vurdere lugtkilder, hvis man er tæt på dem, men det er ikke altid optimalt til at vurdere lugtkoncentrationen nedvinds fra en lugtkilde. Dette stemmer overens med at naboer ofte oplever gener om aftenen, natten og tidligt om morgenen. På disse tidspunkter er det atmosfæriske opblandingslag (se Figur 6) meget mindre end det er om dagen og komponenter i luften, så som lugt, har svært ved at blive fortyndet.

Figur 6. Grafisk visning af dag/nat variationen af højden på det atmosfæriske opblandingslag.
